TEKA 2016, Nr 2

Komisji Architektury, Urbanistyki i Studiów Krajobrazowych
Oddział Polskiej Akademii Nauk w Lublinie

Problemy konstrukcyjno-konserwatorskie w obiektach zabytkowych – wybrane przykłady z terenu Lublina i Lubelszczyzny

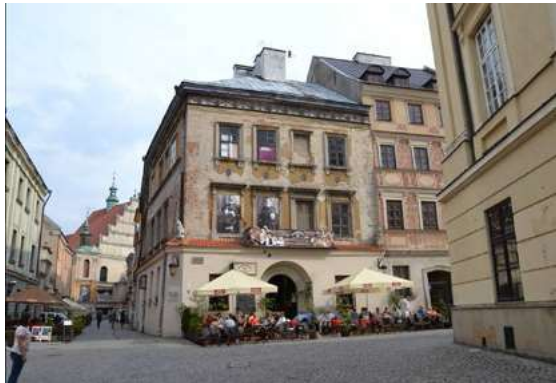
Ryc. 1. Kamienica przy Rynku 9 w Lublinie. Fot. Ze zbiorów WKZ Lublin.

Jak szkodliwy może być brak doświadczenia niech świadczy przykład opinii biegłego sądowego – inżyniera budowlanego, który zajął stanowisko w sprawie podziału własności zabytkowej kamienicy przy Rynku 9 na Starym Mieście w Lublinie. Bez zapoznania się z historią budynku, bez uwzględnienia opracowanej rok wcześniej ekspertyzy stanu technicznego wraz z projektem najpilniejszych robót zabezpieczających, biegły wyraził pogląd, że „wszystkie wiekowe zabytkowe budowle są gruntownie remontowane-odbudowywane od podstaw”(?). W dalszej ocenie stwierdził konieczność „wymiany ścian piwnic i ścian fundamentowych na żelbetowe wodoszczelne”, co poprawi znacząco stan przyziemia, a co ważne „takie podejście przyniesie również korzyści z towarzyszących działaniom badań archeologicznych”. Bez wiedzy na temat wystroju wnętrz, wartości starych elementów konstrukcyjnych za niezbędne uznał skucie wszystkich tynków wewnętrznych i zewnętrznych, a także rozbiórkę i wymianę stropów i więźby drewnianej.

Kamienica przy Rynku 9 należy do wyjątkowo ważnych, reprezentacyjnych obiektów Starego Miasta w Lublinie, posiada zabytkową XVI w. strukturę murów i wystroju. W trakcie badań architektonicznych prowadzonych w ostatnich latach odsłonięte zostały we wnętrzach niezwykle ciekawe polichromie i kamienny portal w wejściu do sieni. Dlatego też konserwator odniósł się krytycznie do wniosków biegłego wskazując, że wnioski i sformułowania zawarte w opinii są nietrafione i świadczą o braku wiedzy i doświadczenia autora w ocenie zabytków.

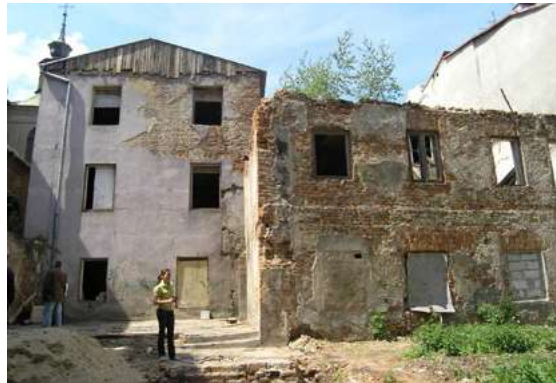
Ryc. 2. Zagrożona rozbiórką kamienica przy ul. Archidiakońskiej 1 w Lublinie. Fot. Ze zbiorów WKZ Lublin

Pierwszy wniosek o skreślenie z rejestru zabytków oficyny w związku z zamiarem jej rozbiórki złożony został w 2009 r. przez prywatną spółkę która nabyła nieruchomości. Dwukondygnacyjny, podpiwniczony budynek, powiązany z frontową kamienicą, usytuowany na skrajnej części staromiejskiego wzgórza był od dawna nieużytkowany. Jego stan określany był jako zły, brak było dachu, występowały liczne spękania murów, ugięcia stropów, zawilgocenia. Jednak Generalny Konserwator Zabytków uznał, że zły stan zachowania nie został dostatecznie dowiedziony przez oceniającego stan techniczny konstruktora, oficyna nie utraciła wartości zabytkowych, stanowi ważny element panoramy miasta i nie powinna podlegać skreśleniu z rejestru zabytków.

Spółka ponowiła wniosek w 2012 roku, dołączając nowe dowody: ekspertyzę budowlaną opracowaną przez uprawnionego konstruktora i opinię architektoniczną. Według zgodnej opinii obu ekspertów mury oficyny i fundamenty wykazywały istotną niestabilność wynikającą z nierównomiernego osiadania gruntu, a typ uszkodzeń ścian nie pozwalał na zakwalifikowanie ich do naprawy lecz do niemal całkowitej rekonstrukcji. We wnioskach wskazano, że oficyna znajduje się w awaryjnym stanie technicznym i nie istnieje techniczne uzasadnienie jej rozległego remontu, który de facto polegałby na całkowitej wymianie struktury.

Generalny Konserwator Zabytków tym razem uznał racje wnioskodawców i wydał orzeczenie o skreśleniu oficyny z rejestru stwierdzając, że *„materiał dowodowy sprawy daje podstawy do uznania, że wnioskowany do skreślenia obiekt jest w tak katastrofalnym stanie techniczny, iż konieczny remont budynku wiązałby się z całkowitą wymianą oryginalnej substancji historycznej oraz rekonstrukcją formy. Tym samym zrekonstruowany budynek byłby jedynie imitacją zabytku”*.

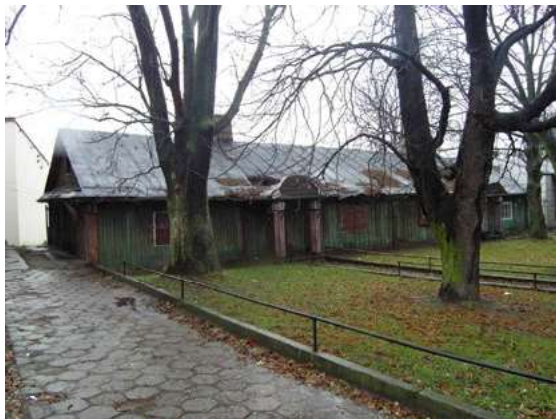
Ryc. 3. Dworek Modrzewiowy w Kraśniku (d. szpital przy kościele św. Ducha) – stan z 2006 r. Fot. ze zbiorów WKZ Lublin

Innym przykładem jest rozbiórka tzw. „Dworku modrzewiowego” w Kraśniku, nabytego w roku 2006 przez osobę prywatną, która od razu po przejęciu obiektu wystąpiła o dokonanie jego skreślenia z rejestru zabytków. Generalny Konserwator Zabytków wydał decyzję odmowną, uznając, że zabytkowy, drewniany dwork – dawny szpital przy kościele św. Ducha – nie jest w stanie zagrożenia i wymaga podjęcia pilnych prac remontowych. Właścicielka obiektu, przymuszana interwencjami urzędu konserwatorskiego wykonała doraźne zabezpieczenia i zleciła opracowanie projektu uzyskując w 2013 roku pozwolenie budowlane na realizację remontu. Niestety, przez kolejne dwa lata prace nie zostały podjęte, a stan dworku uległ tak znacznemu pogorszeniu, że organ budowlany nakazał zabezpieczenie terenu i wyгородzenie obiektu. W tej sytuacji, ze względów konserwatorskich uznano, że należy niezwłocznie zdemontować zachowane elementy drewnianej konstrukcji i detali snycerskich, starannie je zinwentaryzować, złożyć i zabezpieczyć do ponownego wykorzystania. Ta nietypowa zgoda na rozbiórkę była jedynym ratunkiem dla zabytkowej substancji. Rekonstrukcja z wykorzystaniem oryginalnych elementów nie jest w przypadku drewnianych zabytków wyjątkowa.

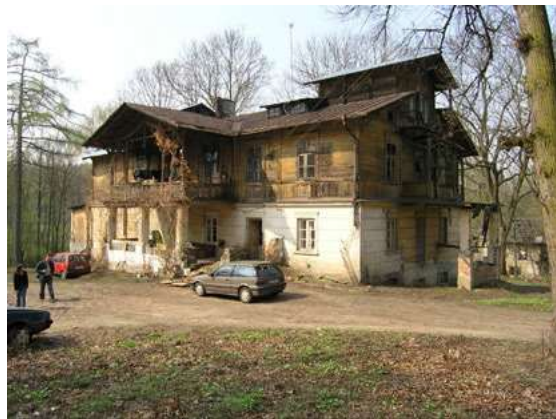
Ryc. 4. Dwór Górskiego w Nałęczowie, stan z 2007 roku. Fot. Ze zbiorów WKZ Lublin

mu rozbiórka jeżeli nadal nie zostanie rozpoczęty remont kapitalny. Przykładem takiej sytuacji może być dawny budynek folwarczny wzniesiony na przełomie XVIII i XIX wieku i przebudowany na murowano-drewnianą letnią willę przez Michała Górskiego (jednego z założycieli uzdrowiska Nałęczów). Użytkowany współcześnie przez Muzeum Kazimierza Dolnego i Fundację Sanatoriów Kardiologicznych dla Rolników, został w roku 2001 zakupiony przez prywatną spółkę. Wykonane ekspertyzy konstrukcyjne wskazywały na konieczność pilnych robót remontowych. Przymuszony w toku kolejnych kontroli konserwatorskich i budowlanych właściciel wykonał do 2012 roku jedynie doraźne zabezpieczenia kondygnacji murowanej. Stan kondygnacji drewnianej z gankami i ozdobnymi werandami nadal się pogarszał. W 2013 roku wykonane zostały kolejne doraźne zabezpieczenia (podparcia stemplami, naprawa zadaszeń, demontaż i zabezpieczenie dekoracji snycerskiej). Docelowe prace remontowe wciąż nie zostały podjęte, a doraźne działania nie dają gwarancji przetrwania budynku.

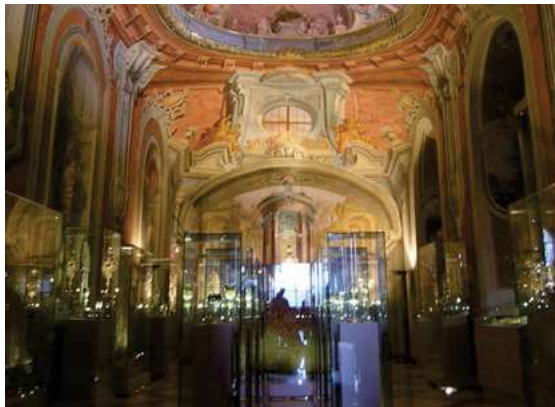
Ryc. 7. Skarbiec Archikatedry Lubelskiej z XVIII w. dekoracją malarską J. Meyera (fot. autora)

Wyzwaniem było też rozwiązanie problemu zabezpieczenia sklepienia nad skarbcem w Archikatedrze Lubelskiej. Stwierdzono, że osiadanie ściany zewnętrznej skarbcia spowodowało postępujące rozspojenia i deformacje geometryczne eliptycznego sklepienia o spłaszczonej formie, pokrytego bogatą XVIII w. dekoracją malarską autorstwa Józefa Meyera. Uwarunkowania konserwatorskie nie pozwalały na typowe działania, stąd wykluczono możliwość zastosowania ściągu. Wzmocnienie wykonano w oparciu o wyniki badań konstrukcyjnych. W poziomie poddasza wprowadzono belkę stalową opartą na ścianie kolankowej skarbcia i murze katedry, z systemem cięgien stalowych mocowanych nakrętkami napinającymi. Belki zintegrowano z istniejącymi krokiewkami za pomocą blach, zabezpieczono dodatkowo pulpitowy dach skarbcia.

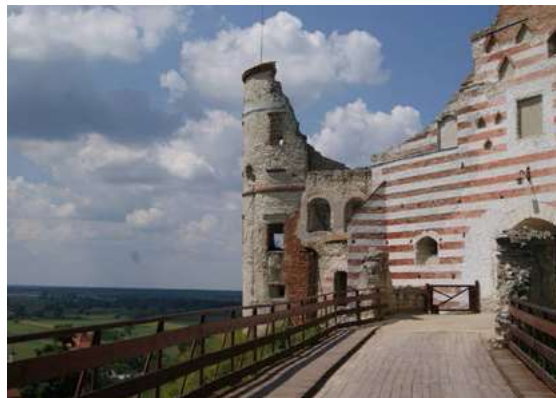
Ryc. 10. Wieża pół-wsch. w zespole zamkowym w Janowcu. Fot. zez zbiorów WKZ Lublin

W przypadku awaryjnego stanu wieży zamkowej w Janowcu dyskusje nad sposobem jej ratowania toczyły się kilka miesięcy. Południowo-wschodnia część wieży wykazywała niebezpieczne oznaki nierównomiernego osiadania. Poparta orzeczeniem konstrukcyjnym początkowa propozycja rozbiórki, a następnie rekonstrukcji nie uzyskała akceptacji konserwatorskiej. Podjęto więc trud znalezienia doraźnego sposobu wzmocnienia struktury murów z zastosowaniem systemu naciągów. Po wielu analizach zdecydowano o wprowadzeniu mikropali iniekcyjnych z perforowanych rur wwierconych w grunt na głębokość 4 m i zagłębionych w litej skale na 1 m.

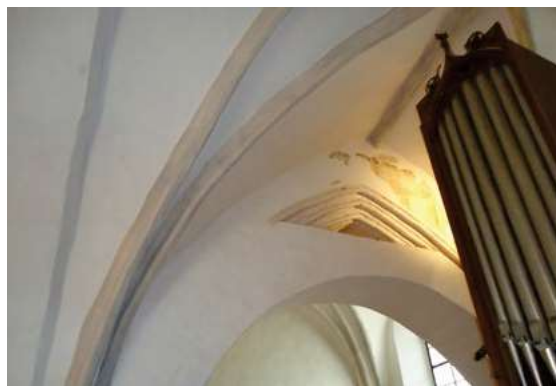
Ryc. 12. Łuk gotycki przesłonięty łukiem wzmocniającym w kościele pobiedzki w Lublinie, Fot. autora

Wówczas równie istotne jest orzeczenie konstruktora, który po dokonaniu oceny technicznej decyduje o możliwości zmian. Nie zawsze jest to decyzja pozytywna. Podczas prac badawczych w XV w. lubelskim kościele brygidek (obecnie wizytek) pod wezwaniem Matki Boskiej Zwycięskiej odkryty został gotycki fragment łuku arkady zdobionej dekoracją malarską.

Niestety w części był on przesłonięty wtórnym łukiem wprowadzonym przed laty w celu wzmocnienia konstrukcyjnego. Pomimo wniosku badacza i konserwatora o usunięcie wtórnego elementu i pełne wyeksponowanie znaleziska w ocenie konstruktora demontaż łuku podpierającego nie był możliwy, gdyż zagrażałby stabilności konstrukcji. Pierwotny łuk gotycki widoczny pozostał więc tylko w możliwych do odsłonięcia fragmentach.
