Kościół św. Mikołaja na Czwartku w świetle źródeł historycznych

Krzysztof Janus*k.janus@pollub.pl**Katedra Architektury Urbanistyki i Planowania Przestrzennego
Wydział Budownictwa i Architektury Politechnika Lubelska*

Streszczenie: W pracy opisano historię budynku kościoła św. Mikołaja na Czwartku przy ul. ks. Michała Słowikowskiego 1 w Lublinie. Opracowanie to nie uwzględnia przypuszczeń, analiz, hipotez co do powstania kościoła ale odnosi się do dostępnych danych historycznych, planów, map, itp. W połączeniu z danymi badawczymi, które zostaną przedstawione w kolejnej części artykułu stało się możliwe uporządkowanie i usystematyzowanie wiedzy na temat kościoła, okresu jego powstania, faz przekształceń, czy określenie stopnia zachowania substancji zabytkowej.

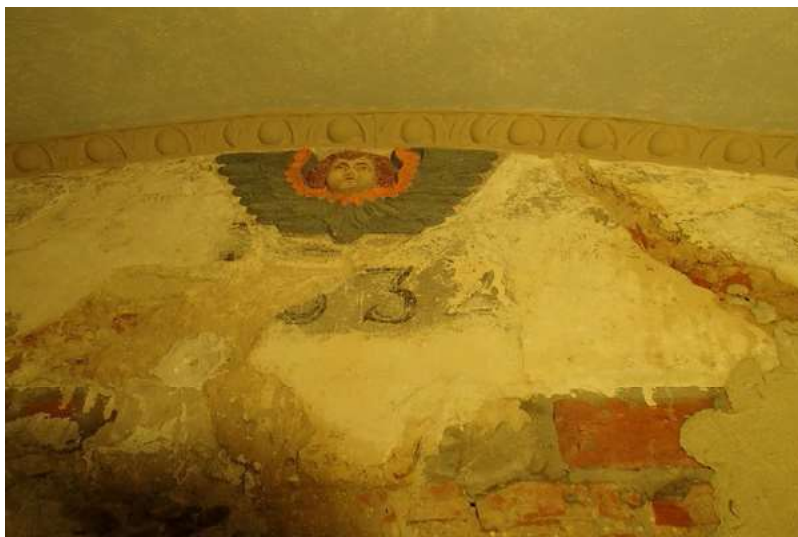
Fot. 1. Fragment daty na ścianie tęczy odsłonięty w trakcie prac konserwatorskich w 2013 r. fot. K. Janus

Fig. 1. Relicts of the date uncovered in conservatory works, Phot. K.Janus, 2013

W trakcie prowadzonych prac konserwatorskich w ostatnich latach udało się odsłonić datę nad łukiem tęczowym, prawdopodobnie związaną z wykonaniem obecnego wystroju sztukatorskiego sklepienia. Na podstawie zachowanych fragmentów trzech cyfr odtworzono datę na rok 1632 (Fot. 1).

Od 2006 r. do chwili obecnej trwają prace remontowe w nawie i prezbiterium mające na celu uwidocznienie renesansowego wystroju wnętrza kościoła. Odkryto między innymi liczne renesansowe polichromie, które poddano konserwacji z przeznaczeniem do ekspozycji, a w części zrekonstruowano. Wzmocniono sklepienia nad prezbiterium. Nad tęczą odsłonięto fragment daty wskazującej na czas zakończenia remontu. Prace we wnętrzu cały czas trwają.

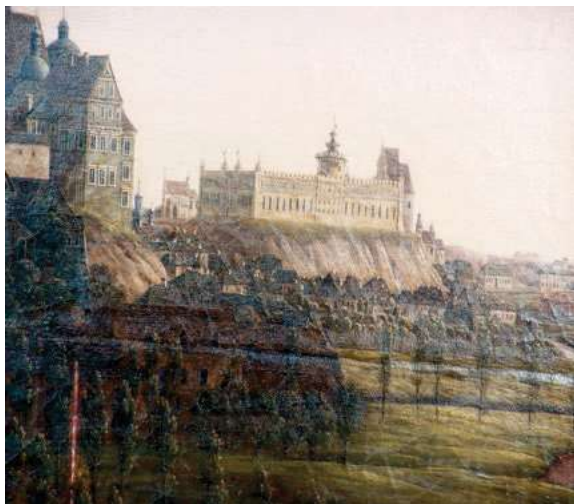
Ryc. 4. Fragment obrazu „Wjazd gen. Zajączka do Lublina” z 1826 r.

Fig. 4. Fragment of painting “Wjazd gen. Zajączka do Lublina” 1826

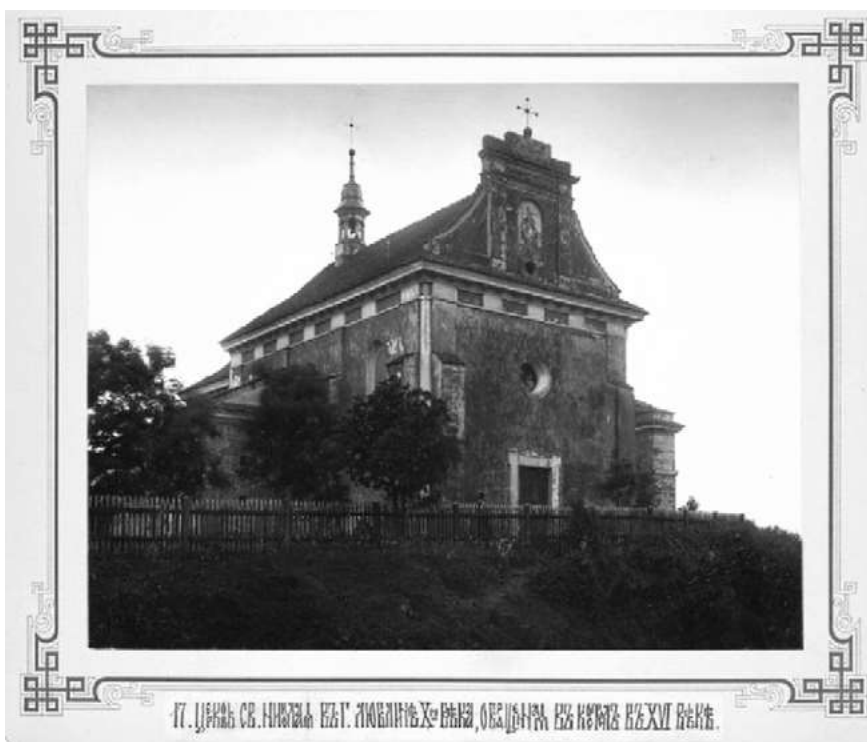
Ryc. 5. Pocztaówka przedstawiająca kościół św. Mikołaja pod koniec XIX-tego wieku

Fig. 5. Postcard with saint Nikolaja's church XIX c.

Okolo 1900 roku kościół znów poddany został długotrwałemu remontowi, podmurowano wtedy przypory, cały kościół otynkowano i pomalowano (zapewne chodziło o przemurowanie ubytków tynków). Od frontu dobudowano kruchtę³⁸. Cały ten proces miał być początkiem do przywrócenia funkcji parafii św. Mikołaja, co nastąpiło w 1902 roku, kiedy to kościół stał się filialno-parafialnym a dopiero w 1920 roku ponownie parafią.

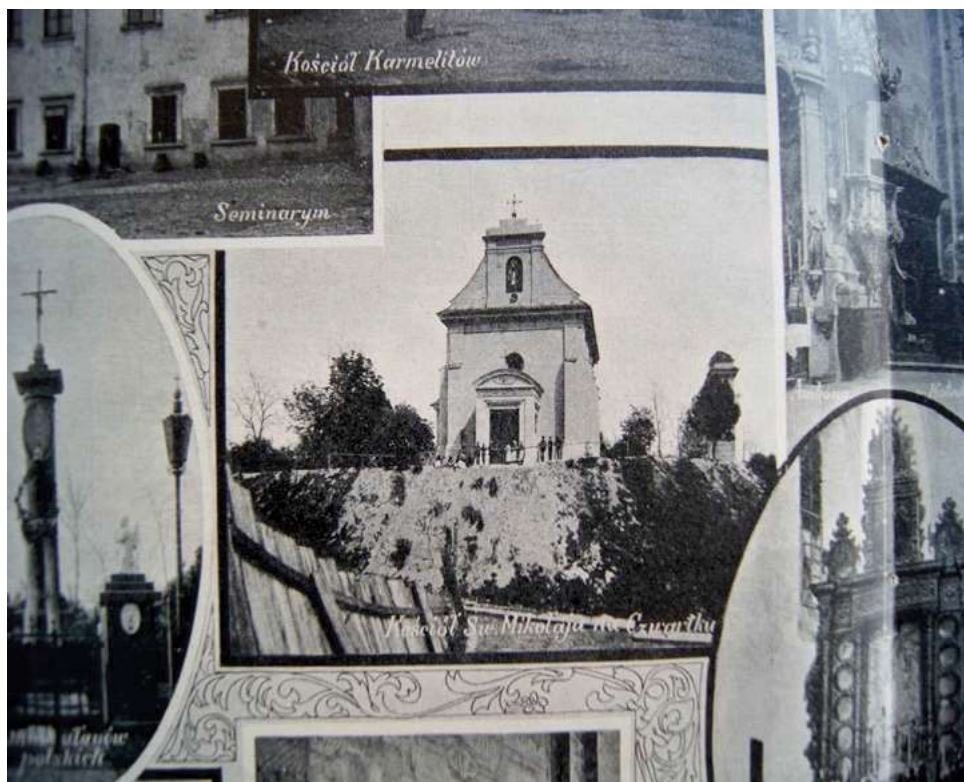
Ryc. 6. Fasada kościoła, TI 1912 nr 14, w posiadaniu autora

Fig. 6. Front facade, TI 1912 nr 14

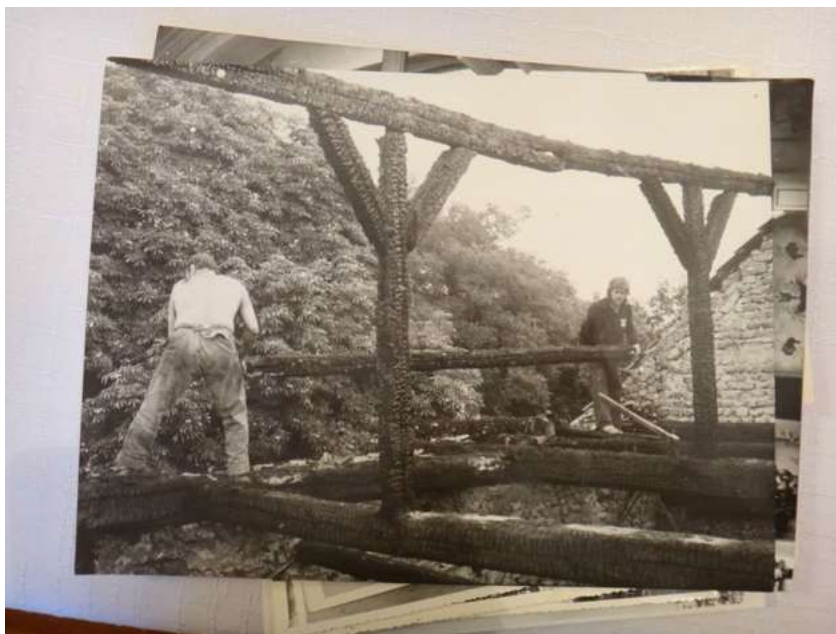
Ryc. 8. Więżba dachowa po pożarze z 1976 r. w trakcie porządkowania, Archiwum Parafialne

Fig.8. Roof after fire from 1976, in track arrangement,

16.08.1976 roku o godz. 2300 miał miejsce pożar kościoła, który strawił niemalże cały dach nawy, uszkodzeniu nie uległo jej sklepienie. Mniejsze wypalone elementy drewniane wraz z dachówkami spadły bezpośrednio na sklepienie, większe elementy drewniane po ugaszeniu pożaru zostały usunięte przed runięciem na sklepienie. W ekspertyzie konstrukcyjnej opisano, że sklepienie nawy mimo całkowitego zalania wodą nie uległo uszkodzeniu a „główne elementy konstrukcyjne jakim są żebra nie są uszkodzone” [sic]³⁹. Dodatkowo nakazano przemurowanie górnej partii murów, rozebranie ściany szczytowej, wzmocnienia sklepienie koszulką żelbetową⁴⁰, wymianę stropu drewnianego nad chórem na niepalny w systemie Kleina oraz zaproponowano tymczasową konstrukcję dachu do momentu rozpoczęcia pełnego remontu. Dwa lata później rozpoczęto prace nad budową nowego dachu.

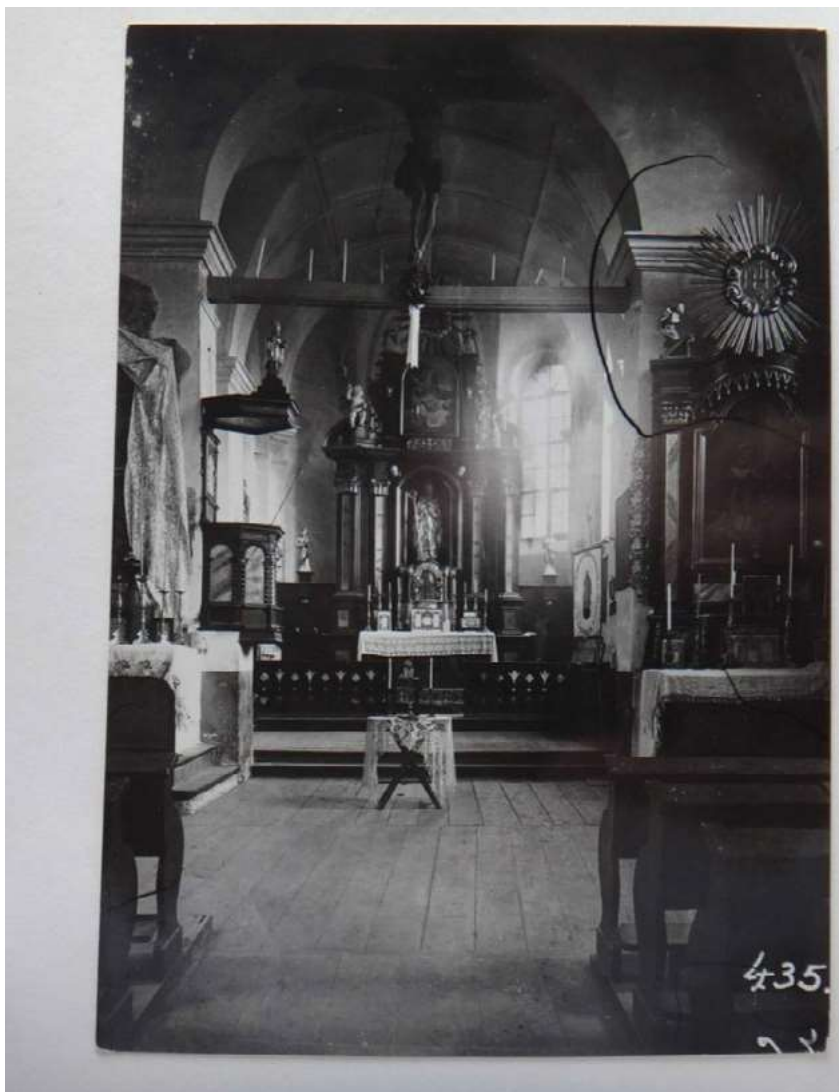
Ryc. 7. Wnętrze kościoła z widokiem na prezbiterium, początek XX-tego wieku, Archiwum LWKZ, 8940P

Fig. 7. View on presbytery, beginning of the XX c
